2018 - Obra concluída: Belo Horizonte (trevo Belvedere) - BR-356

Obra de recuperação e reforço de estrutura de contenção da cortina atirantada na BR-356 no km 2,5 (trevo Belvedere), com dimensões de 160,0m x 11,0m. Foram executados os seguintes serviços: reforço provisório emergencial de um dos painéis da cortina atirantada com implantação de 3 vigas metálicas ancoradas nos painéis vizinhos, instalação de drenos horizontais profundos (DHP), implantação de 308 novos tirantes para reforço definitivo da contenção, reforço de fundação, conformação do passeio, guarda-corpo, sarjeta e pavimento na região deformada da cortina atirantada, novo sistema de captação de água pluvial com utilização de método não destrutivo (túnel bala) na região sob a BR-356 com 143m de extensão, bueiro convencional com extensão 63m, execução de muro de arrimo de flexão para contenção de talude na extremidade da cortina atirantada, preenchimento de sistema de drenagem. Com investimento de R\$ 11,2 milhões, a obra teve início em 09 de abril de 2018 e foi concluída em 05 de setembro de 2018.

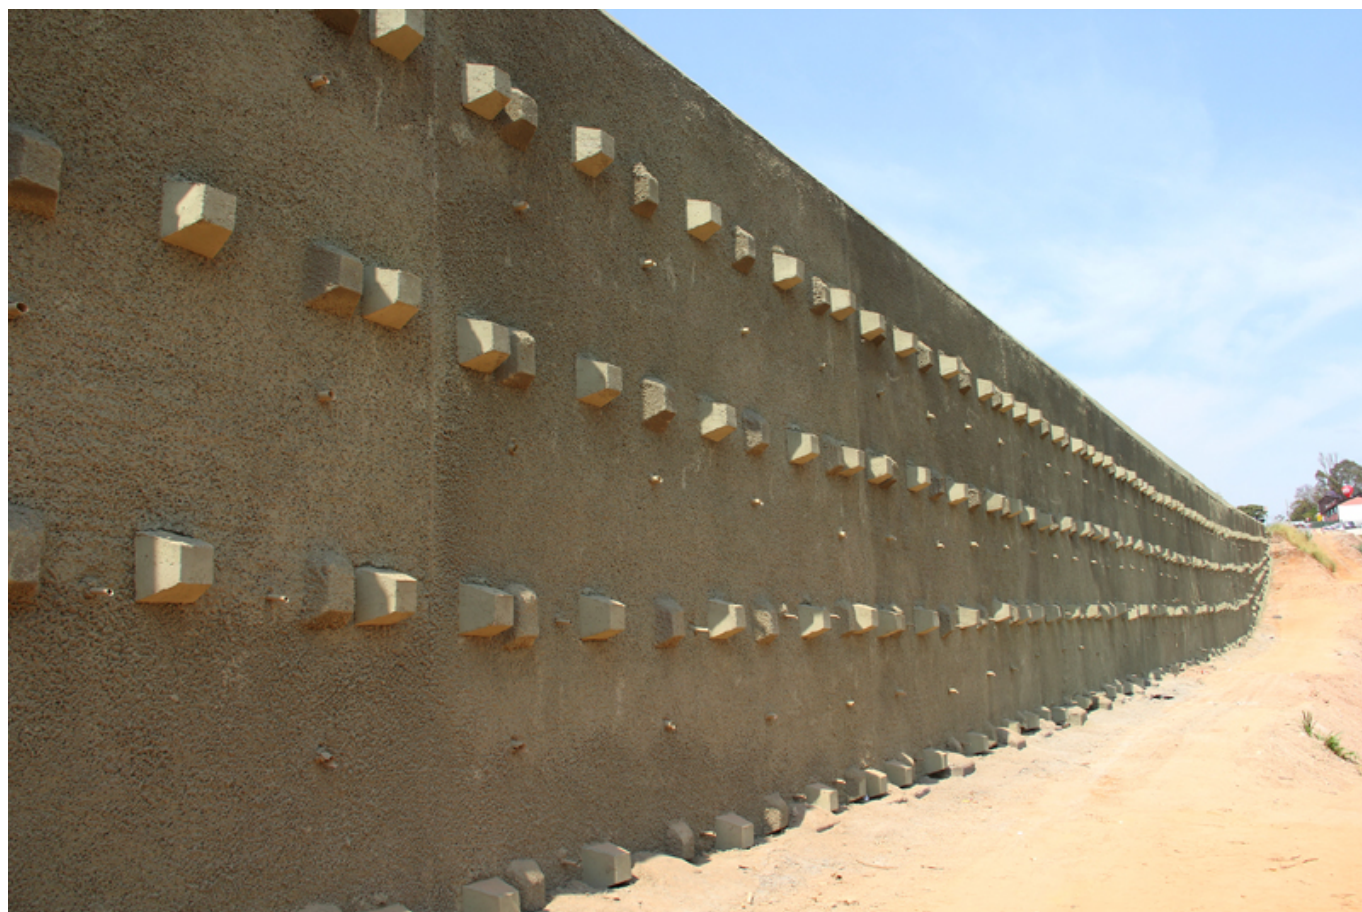
Setembro/2018 - Foto Mércia Lemos SETOP/MG
